INTERVENTO DI RICUCITURA TRATTI PISTE CICLO-PEDONALI LUNGO IL PERCORSO VIA FONDE' - VIA REMIGIA

PROGETTO ESECUTIVO

PIANO DI MANUTENZIONE DELLE OPERE STRUTTURALI

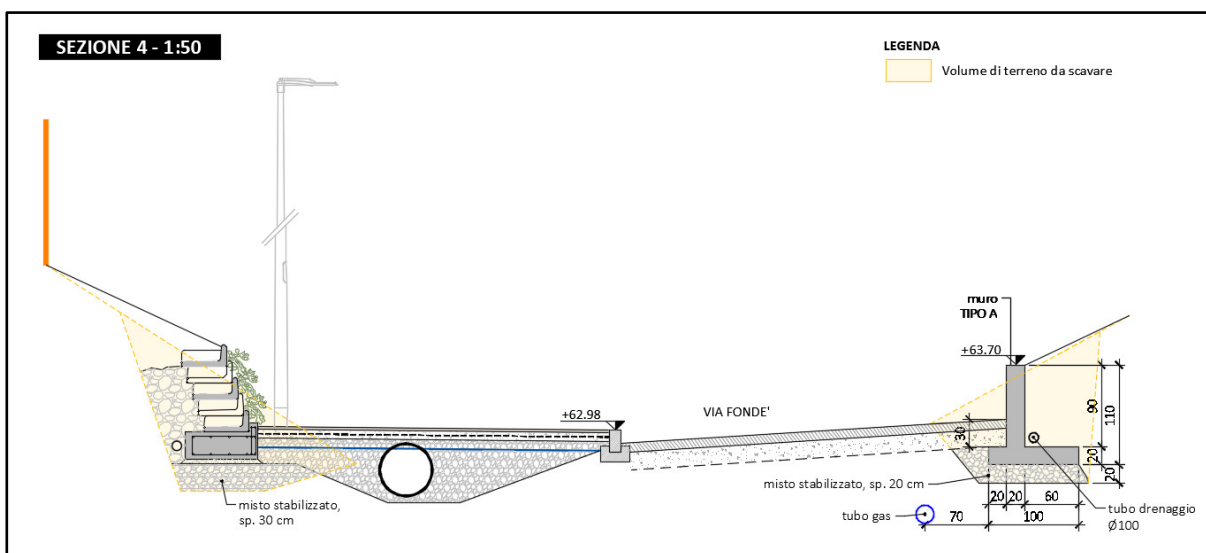
Stralcio della tavola strutturale con evidenziata una sezione lungo il tracciato

Si dovranno realizzare quindi, in entrambi i lati di via Fondè, dei muri di sostegno controterra ma nel lato est verranno eseguiti muri in c.a. mentre nel lato ovest verrà impiegata la tecnologia dei muri a secco mediante blocchi LOFFEL.

I muri in c.a. nel lato est avranno uno sviluppo lineare totale di circa 130 m (diviso in due tratti di circa 87 e 44 m). vista la lunghezza, la parete del muro sarà divisa in tratti di circa 15 m al fine di evitare fessurazioni derivanti da ritiro e dilatazioni termiche. I muri hanno sezioni di 20 cm di spessore (sia la soletta che la parete). La soletta di base ha lunghezza 100 cm mentre la parete ha altezza pari a 90 cm nel tratto sud e 110 cm nel tratto nord.
